Nyhetsbrev 3

Provininstallation av ventilation

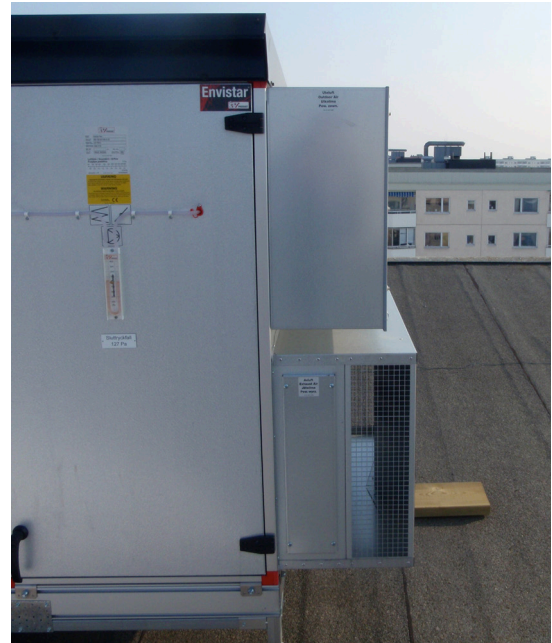
Luftintaget i original

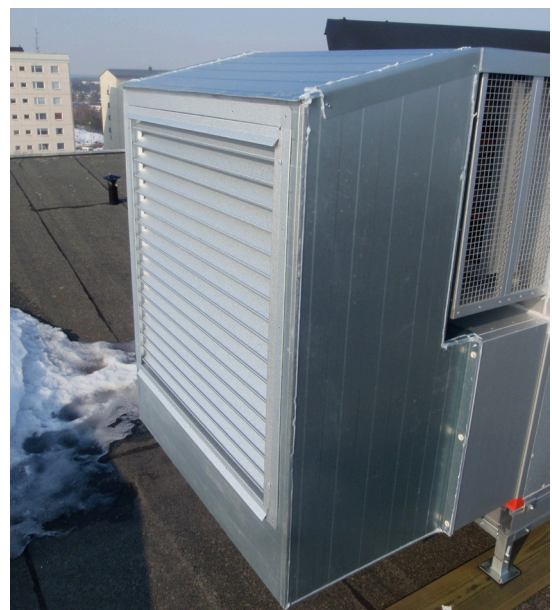
Ett problem som upptäckts nu under vintern är att fin snö sugas in i aggregatet och fastnar i luftfiltret. Detta gör att aggregatet slår på avfrostningsläge och inte kan ventilera luften i full kapacitet. Nya insugshuvar har tagits fram som ska motverka detta problem.

Luftintag med nytt "snöskydd"

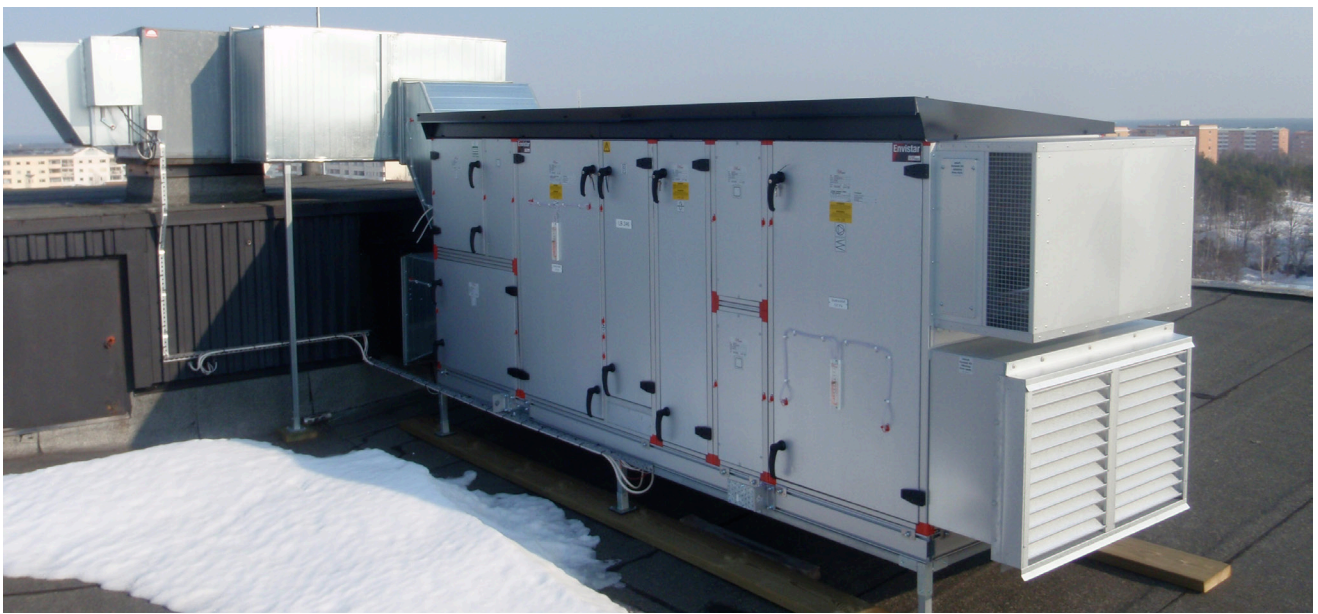
Så här går ventilationsbytet till.

1. Den gamla utrustningen rivs, plockas isär och forslas bort. Tiden mellan att den gamla ventilationen stängs av och tills den nya ventilationen kopplas in är som längst 2 veckor. Under den tiden får man vädra med hjälp av fönster och balkongdörr, samt tänka på att stänga innerdörrar i lägenheten när man använder stekpannan.
2. De nya aggregaten lyfts upp på taket med lyftkran. Lyftet sker under 1 – 2 dagar, då kommer den ena ingången till huset att vara avspärrad. Det är viktigt att avspärrningarna respekteras så att det inte sker några olyckor.
3. De nya aggregaten installeras och driftsätts.
4. Ventilationen injusteras. Det betyder att man ställer in rätt inställningar på ventilationsdonen inne i lägenheterna.
